松茂町 学校教育施設長寿命化計画

松茂町立松茂小学校

令和2年3月
松茂町教育委員会

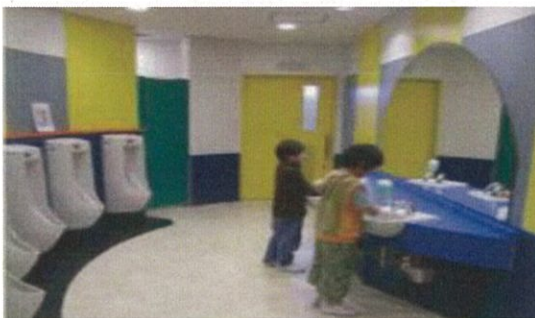
左：明るい色使いのトイレの例

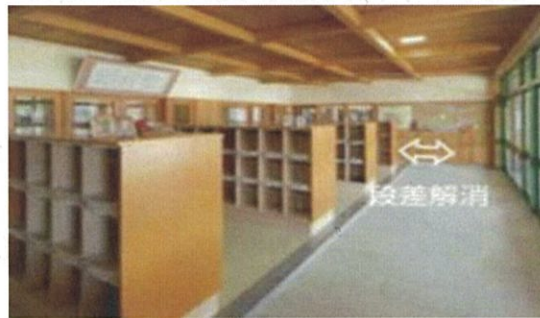
右：段差のない昇降口の例

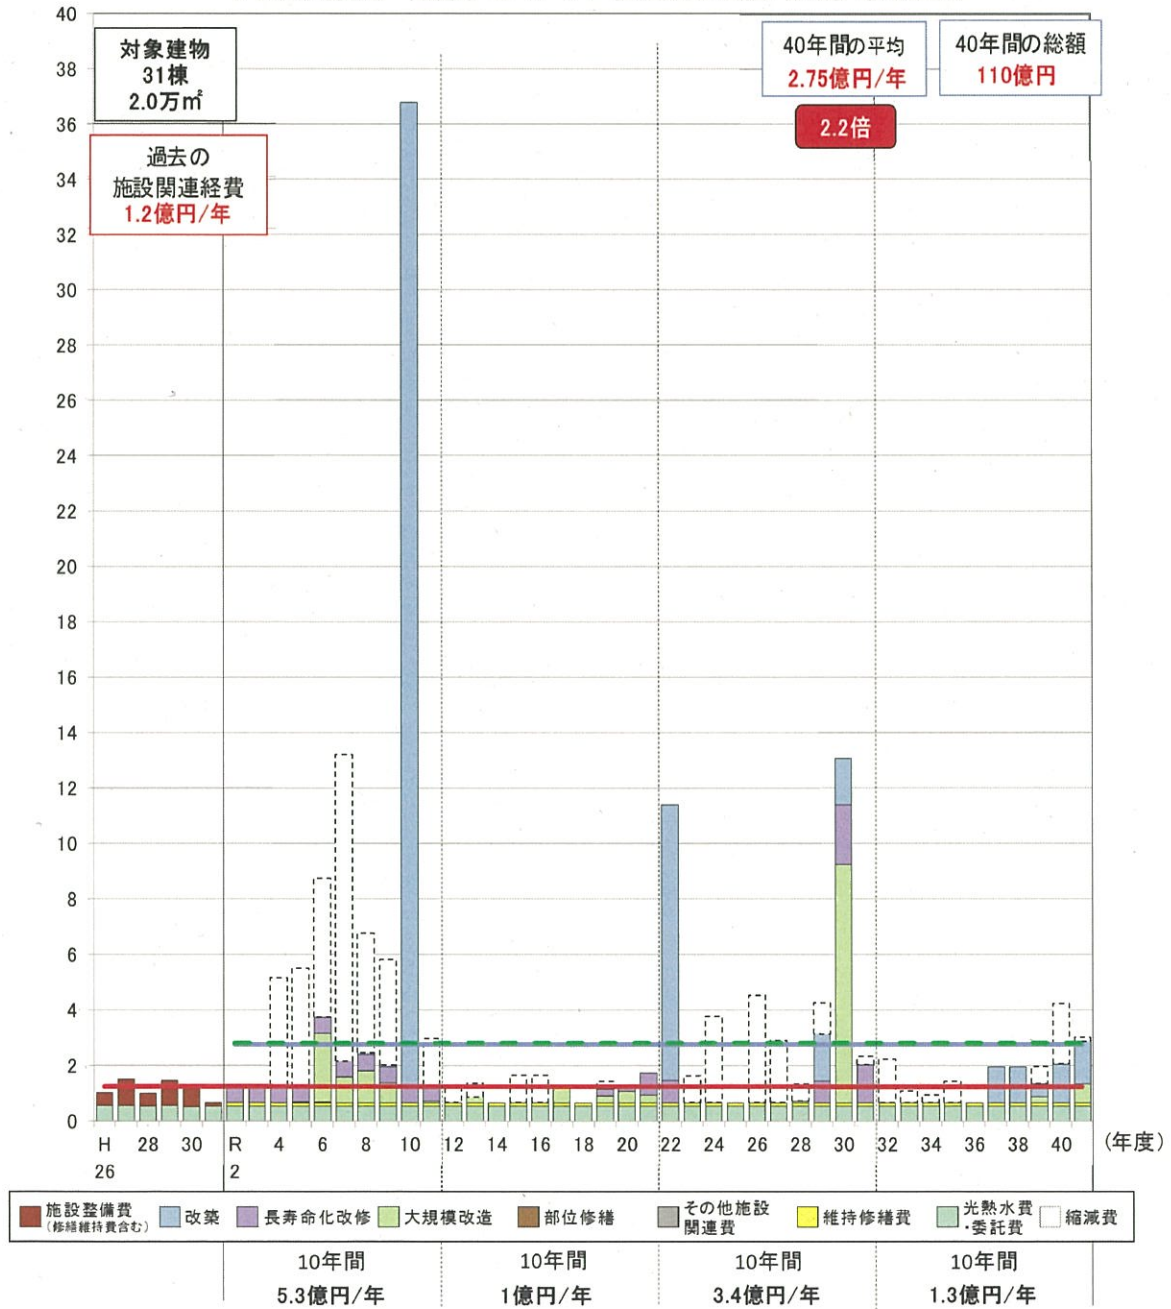
今後の維持・更新コスト(学校教育(案)長寿命化型)

部分修繕を行いながら、小中学校を計画的に改築しその後は長寿命化型管理を行う学校教育（案）長寿命化型管理を行った場合の今後40年間の維持・改築コストを試算します。

一年あたりの平均経費は約2.75億円であり、過去の施設関連経費の平均値1.2億円と比較すると、約2.2倍増加することが想定されます。
