# 公共施設等総合管理計画

## 【改定版】

2022(令和4)年3月

徳島県松茂町

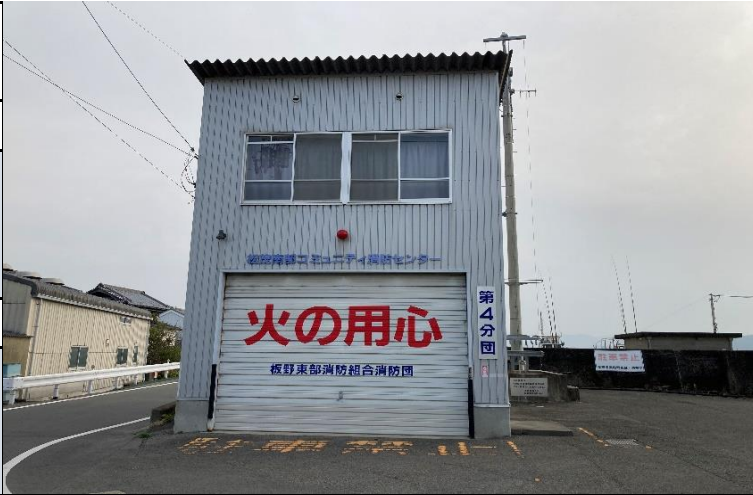
劣化状況評価　松茂町公営住宅等長寿命化計画より

| 不同沈下 | ○ | 柱や壁の大きなひび割れ | × | 鉄筋の錆によるコンクリートの膨張亀裂 | × | 火災や化学薬品等によるコンクリートの劣化 | ○ |
| 仕上材の剥落、老朽化 | × | 外壁の落下、笠木の浮き | ○ | 判定 | × | | |

適切な維持補修をしながら将来計画の検討を始めなければいけない。
